飯岡小学校通学路対策箇所図

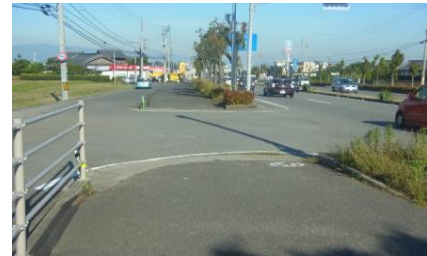
西条インターチェンジの交差点より
1つ西側の信号がついている、国道
11号線沿いの歩道の切れ目の部
分(国道11号線の南側)
<対策メニュー>
・雑草を刈って標識を見やすくした。
・コンクリートをはった。

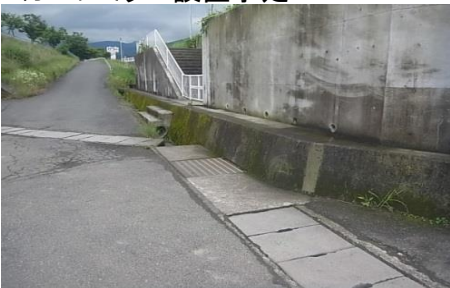
交通量は少ないが、見通しが悪い。
<対策メニュー>
・カーブミラー設置予定
