# 吉岡小学校通学路対策箇所

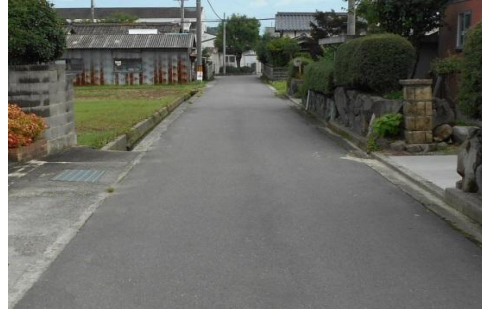
北西-南東方向の道は緩やかな坂となっており、自転車がスピードを出して走行しているときがある。道の両側には塀があるため北東-南西方向の道を通行する人や自動車に気付くのが遅れ、事故につながる可能性がある。

<対策メニュー> 交通安全指導徹底

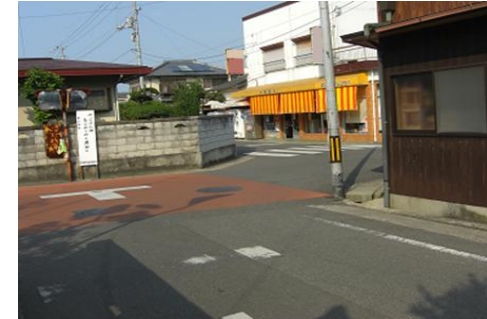
不規則な十字路となっている。ミラーは設置されているものの、その角度の関係で特に小学校側からは車の通行を確認しづらい。また、ミラーは結露などで見えなくなっている時がある。

- ・カーブミラーの角度調整
- ・交差点の渡り方の変更、外側線がある側の歩行の検討

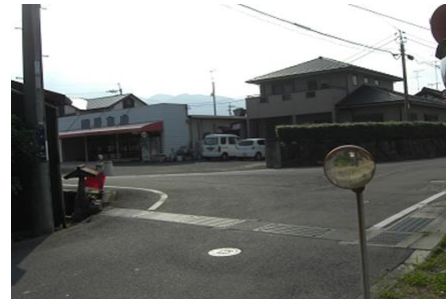
見通しが悪く、車などを確認しづらい。

- ・「止まれ」標識の設置の必要性検討
- ・道路にはみ出した庭木の所有者に剪定依頼

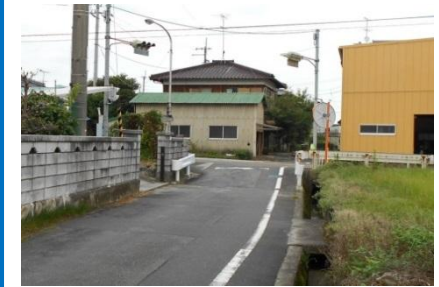
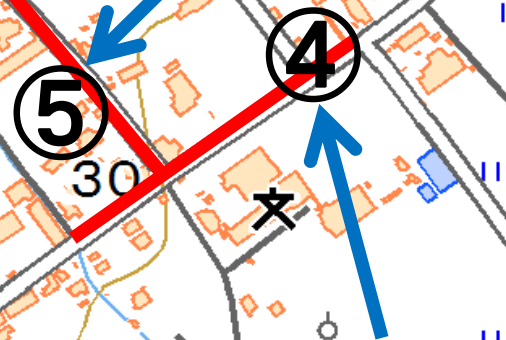
点滅信号はあるものの、道が細いため広域農道を走っている車からは歩行者等を確認しづらい。

- ・渡り方の指導、横断旗の活用

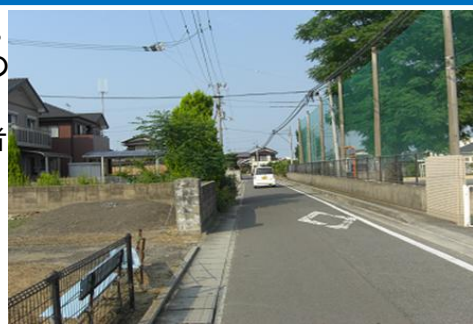
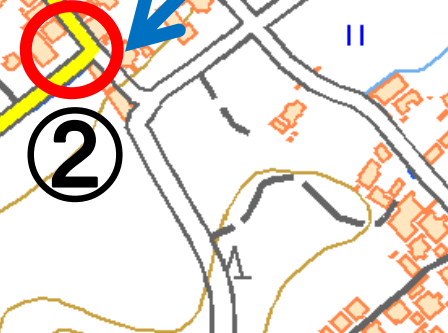
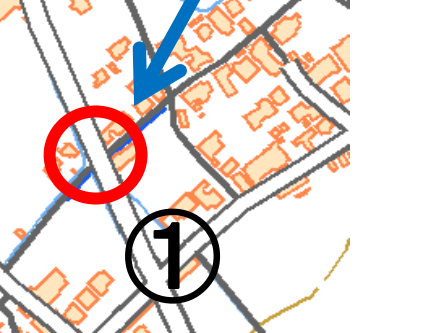
片側は歩道と車道の区別がない。道幅があまり広くなく、車が道路の真ん中付近に寄ってくるため、路側帯がない側を通っている歩者にとっては非常に危険である。

- ・歩道のある部分や外側線のある側を通行させる。
