吉岡小学校通学路対策図

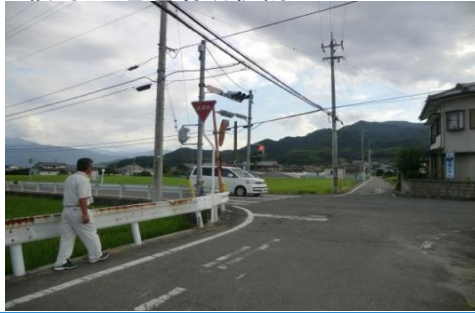
点滅信号があるが、見通しがよい直線道路のため車のスピードが上がりがちである。押しボタンが道路のすぐそばにあり、信号の退避場所がなく、危険。

- ・信号の退避場所検討

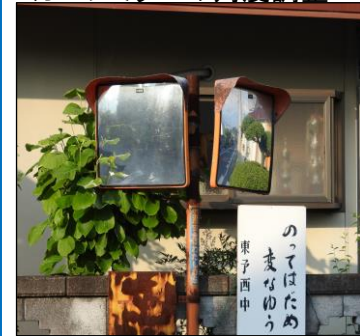
見通しが悪く、ミラー確認が必要だが、見にくい。

- ・カーブミラーの角度調整
