# 楠河小学校通学路対策箇所図

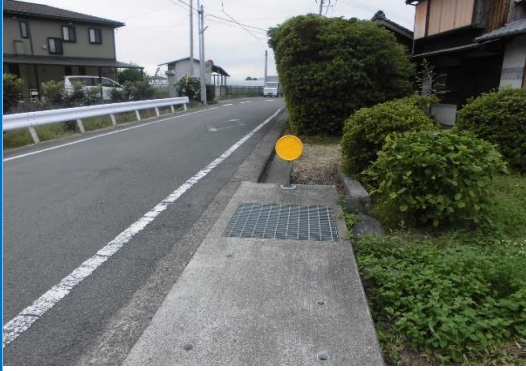
【修理後】

②デリネーターのリフレクターが破損して、夜間危険。

・破損修理済

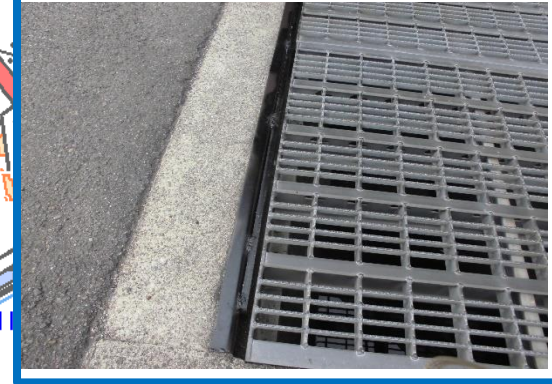
【補修作業後】

①水路側溝とグレーチングの隙間が大きく、自転車が脱輪。転倒の恐れがある。

・隙間を埋める補修作業済
