壬生川小学校通学路対策箇所図

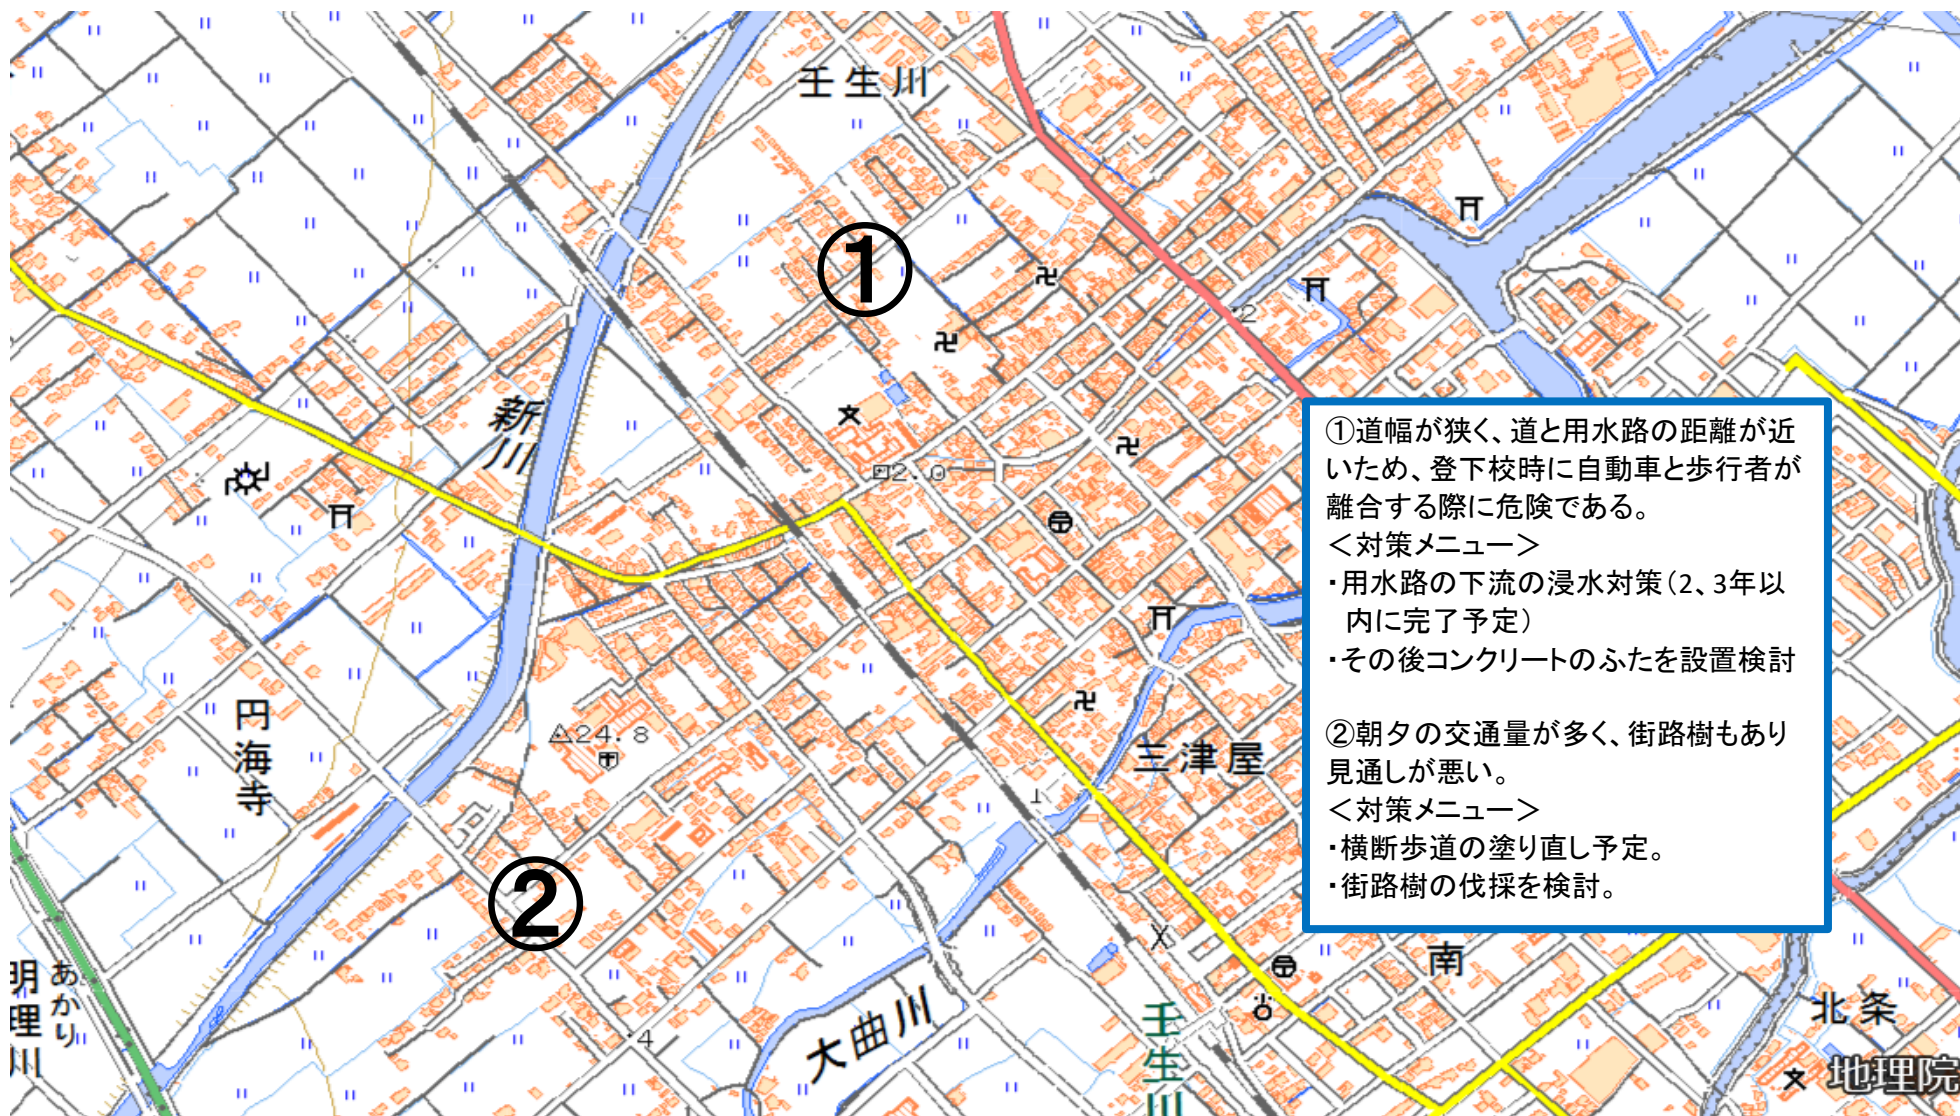
①道幅が狭く、道と用水路の距離が近い
ため、登下校時に自動車と歩行者が
離合する際に危険である。

②朝夕の交通量が多く、街路樹もあり
見通しが悪い。

- ・用水路の下流の浸水対策(2、3年以
内に完了予定)
- ・その後コンクリートのふたを設置検討

- ・横断歩道の塗り直し予定。
- ・街路樹の伐採を検討。
