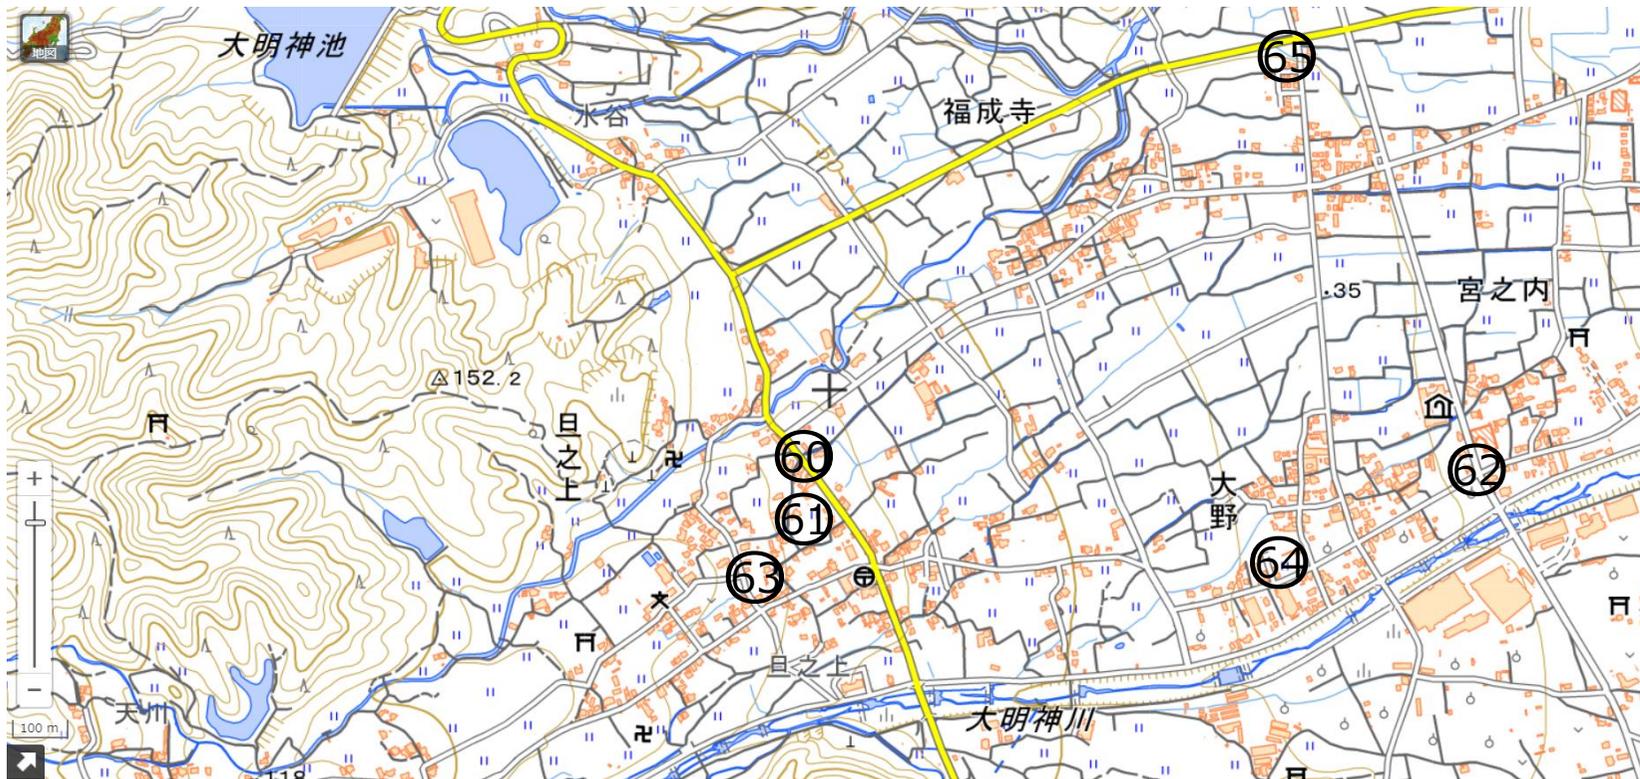
- 60 駐在所横の横断歩道前の停止線が消えかかっている  
＜対策＞ 現場確認後実施確認
- 61 傾きがあり、劣化している恐れのあるブロック塀がある  
＜対策＞ 所有者に修繕依頼
- 62 大明神川の信号機があることや建物で見通しも悪いため、スピードを出した車があり非常に危険  
＜対策＞ 注意喚起看板の設置
- 63 カーブミラーの支柱が傾いており、また、支柱が埋まっている部分が破損しているので危険  
＜対策＞ ぐらつきはないためミラーの角度調整
- 64 道幅の狭い道であり、対向車が来た際に危険  
＜対策＞ パトロールを実施
- 65 横断歩道の塗装と「トマレ」の塗装が薄いところがある  
＜対策＞ 横断歩道、停止線の補修
