用具等整備の対象となる文化財の現況

修理・新調する用具等の名称		石田屋台 天幕・御簾・台輪	
区分	<input checked="" type="checkbox"/> 修理	<input type="checkbox"/> 新調	
全体写真			
令和4年度 全体写真

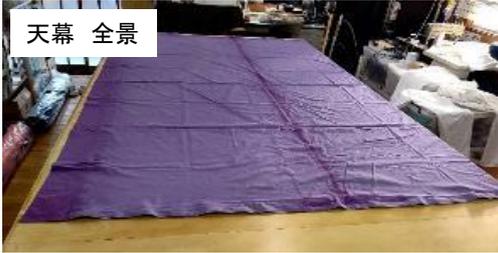
修理後
<p>天幕 全景</p>

<p>現在の状況・修理内容： 平成元年頃より現在まで30年余り使用してきましたが、経年劣化に伴い色落ちし、当初の美しさが損なわれました。また生地劣化で再染もできないため、従来の仕様で修理（新調）を行います。</p>

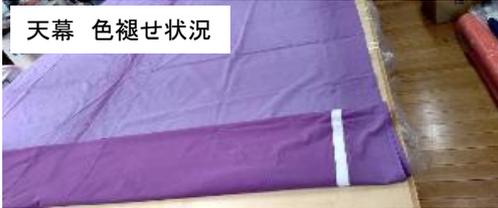
<p>天幕 色褪せ状況</p>

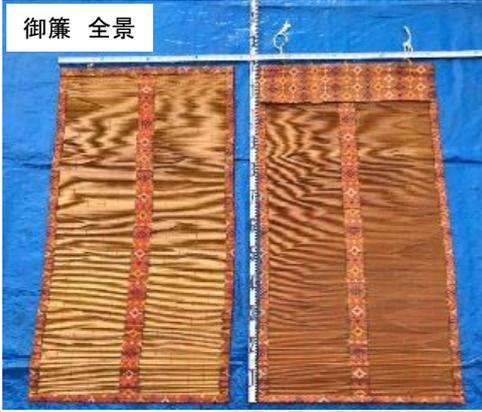
御簾 全景

御簾 劣化状況

現在の状況・修理内容：
平成元年頃より現在まで30年余り使用してききましたが、経年劣化に伴い縁布の糸抜け・ほつれ及び花菱の錆が目立つようになりました。部材の再利用もできないため、縁布は従来の仕様・図柄で修理（張替え）を行います。
仕様・寸法：1,200mm×570mm×2枚

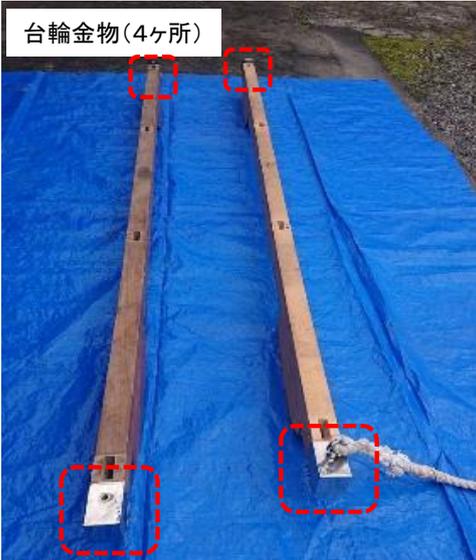
台輪金物(4ヶ所)

台輪金物
劣化状況

現在の状況・修理内容：
平成25年から約10年間使用してききましたが、経年劣化に伴い、金属が捲れてきて危険な状態になっています。そのため、従来の仕様で修理（新調）を行います。
仕様：寸法 150mm×100mm×70mm
