ようこそ！永納山城へ

## 1 はじめに

## 2 調査概要

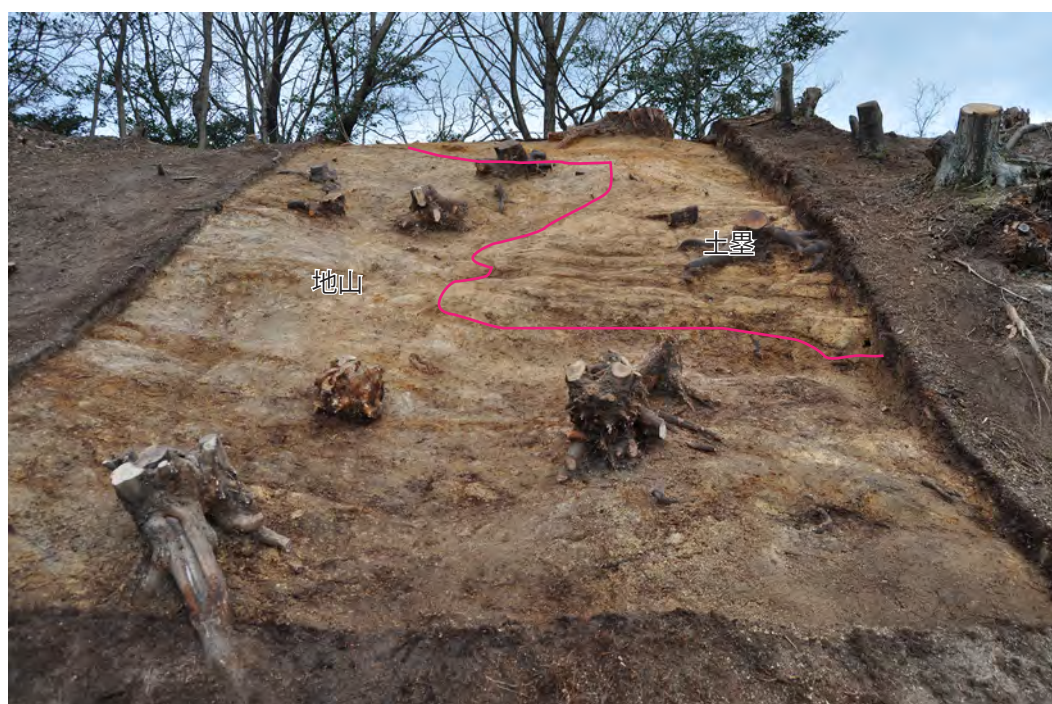
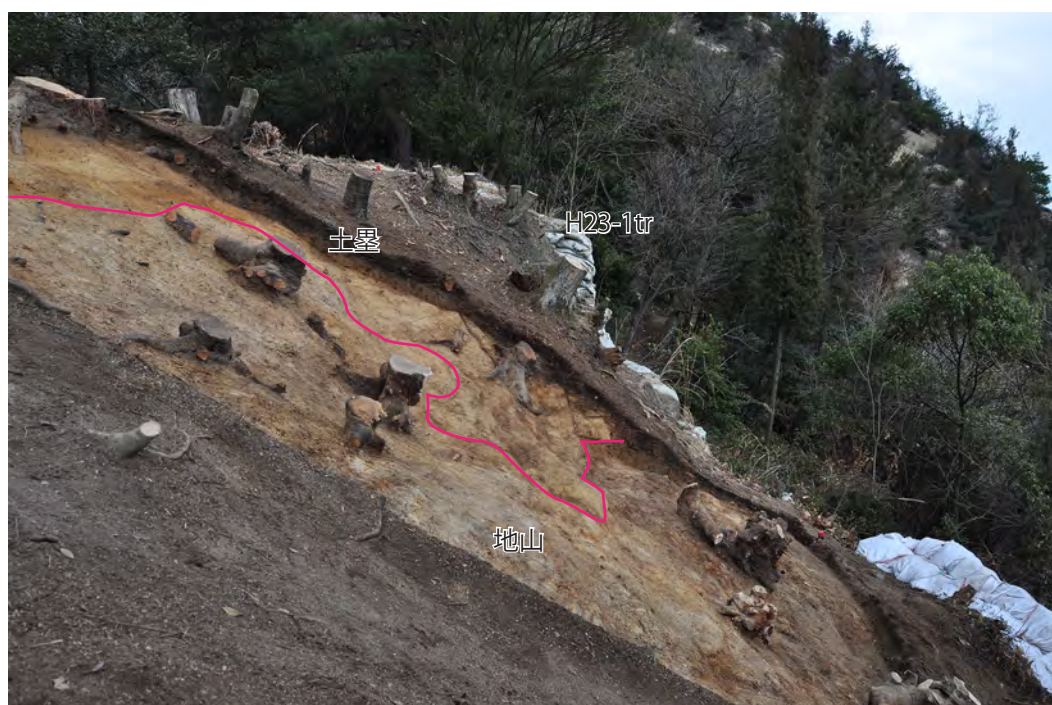
調査結果：トレンチの北半部では、H23-1 トレンチから続くであろう土塁を確認しました。しかし、この土塁はトレンチ全体には広がらず、南半部では地山を検出しました。これはこの場所が、ちょうど人工的な城壁と自然地形を利用した城壁の境に位置することを示しているのかもしれませんが、幅 3 m の調査結果のみでは、それを判断することはできません。そこで、来年度はこの 2 つのトレンチの間やさらに南側を調査することにより、この謎を明らかにしていく予定です。

H27-1 トレンチ完掘状況  
(東から)

H27-1 トレンチ完掘状況  
(南から)

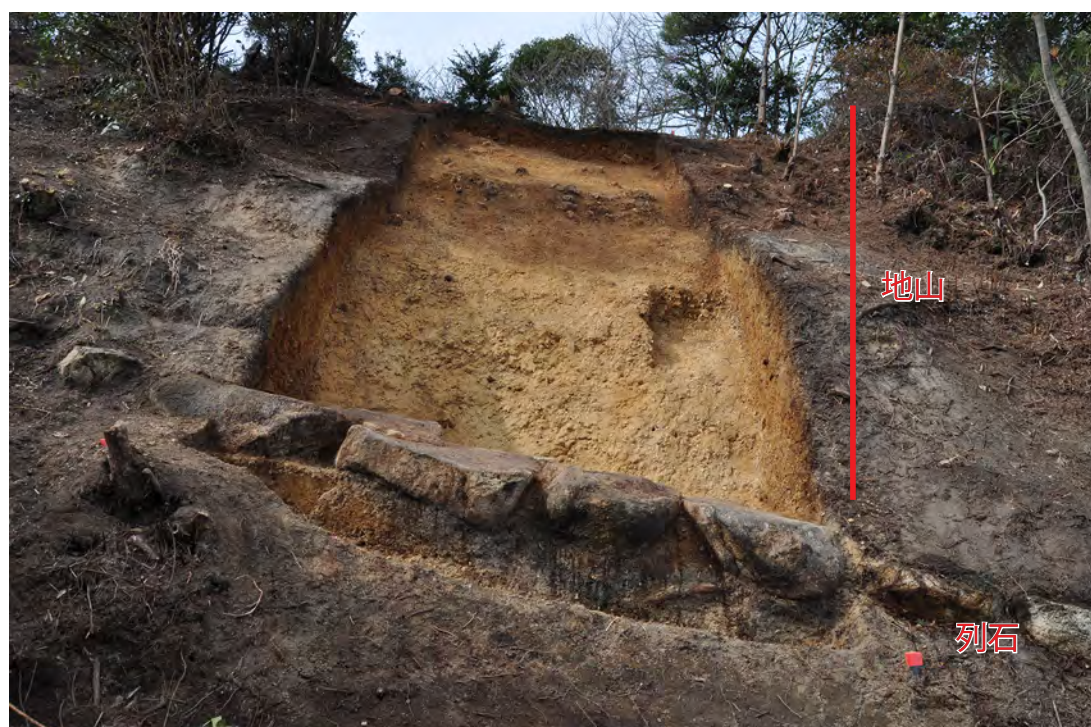
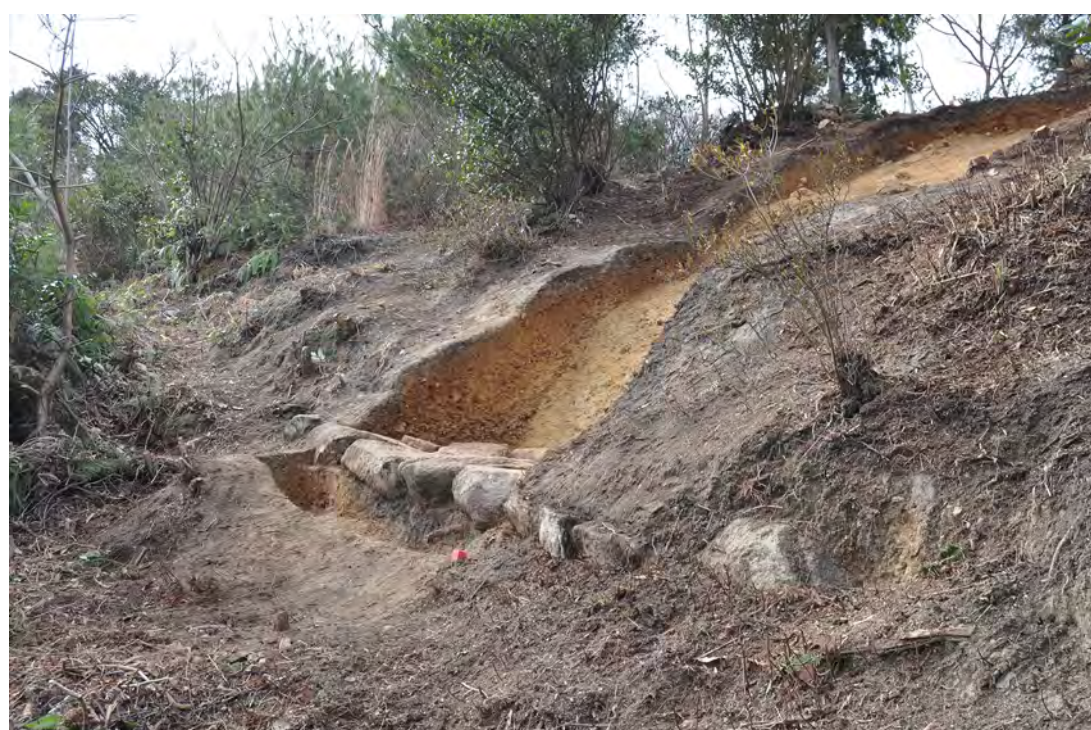
調査結果：列石は、本来の位置を良好に保った状態であることが確認できました。しかし、背後には、土塁の痕跡を全く確認できませんでした。急傾斜な地山の状況から判断すると、もともと土塁が築かれていなかった可能性が高いです。

H27-2 トレンチ完掘状況  
(東から)

H27-2 トレンチ完掘状況  
(北東から)

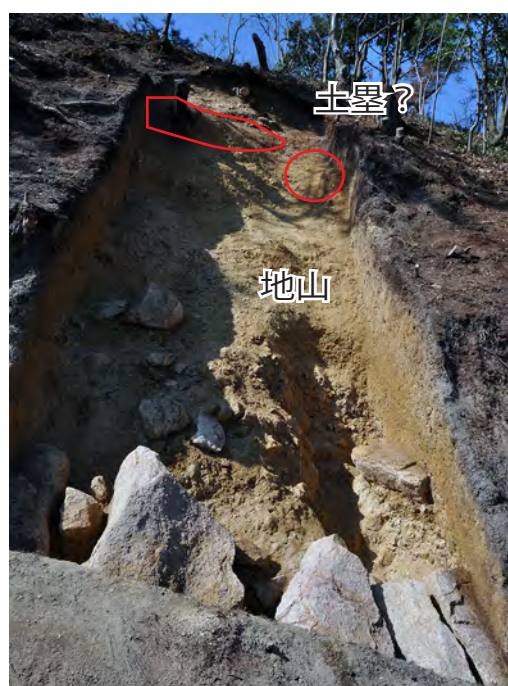
調査結果：列石を据えていた面は崩壊していたため確認できませんでしたが、トレンチの周囲に残っている列石との比較により、トレンチ内の列石は約 80 cm ～ 1 m ずれ落ちていることが明らかとなりました。

H27-3 トレンチ完掘状況（東から）

今後は、周辺の残りの良い城壁と比較検討した上で、保護の方法を検討していく予定です。

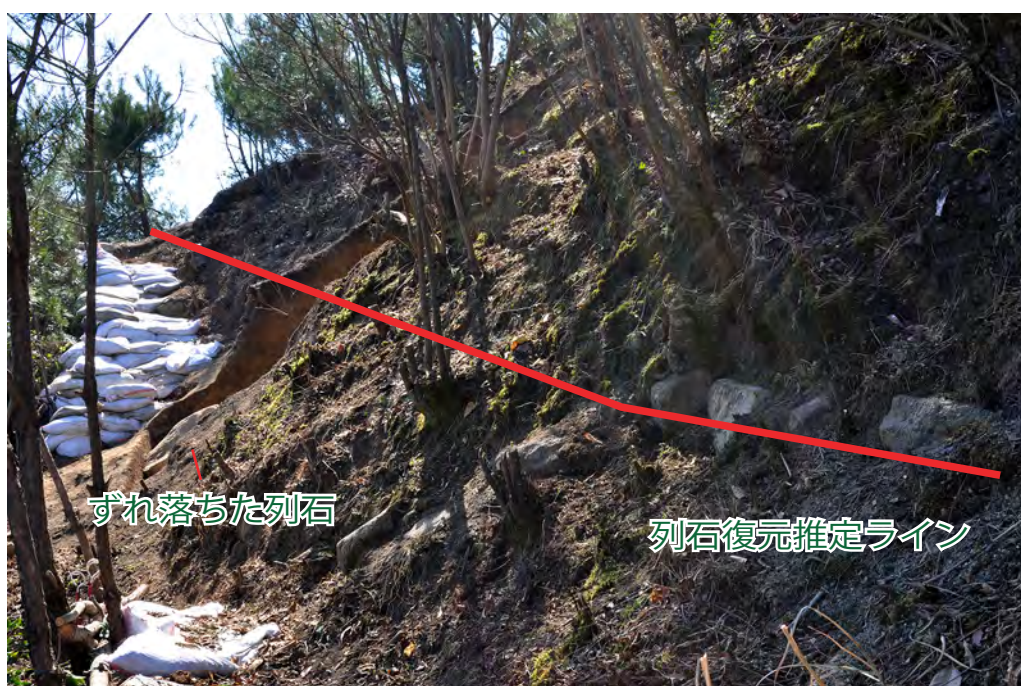
H27-3 トレンチ周辺列石推定ライン（北東から）
