## 1 はじめに

西条市では、平成 28 年 3 月に「史跡永納山城跡保存整備基本計画」を策定しました。今年度からこの基本計画に基づき、現地の保存・整備事業を実施しています。

永納山城跡地形図 (S=1/10000)

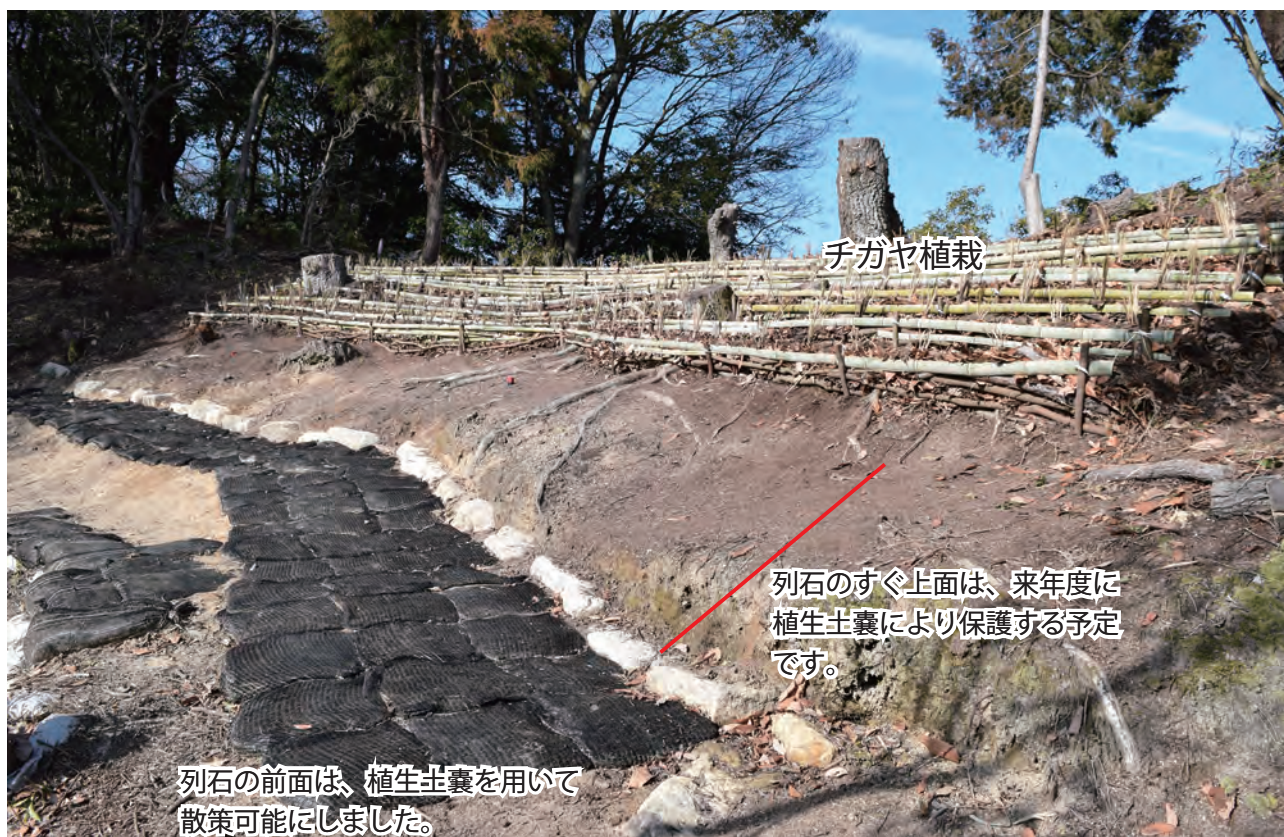
南西部城壁整備状況

史跡の導入部分として城壁を理解してもらえよう、列石の一部を露出させました。

また、土塁を保護するとともに、城壁として認識できるようにチガヤを植栽しました。

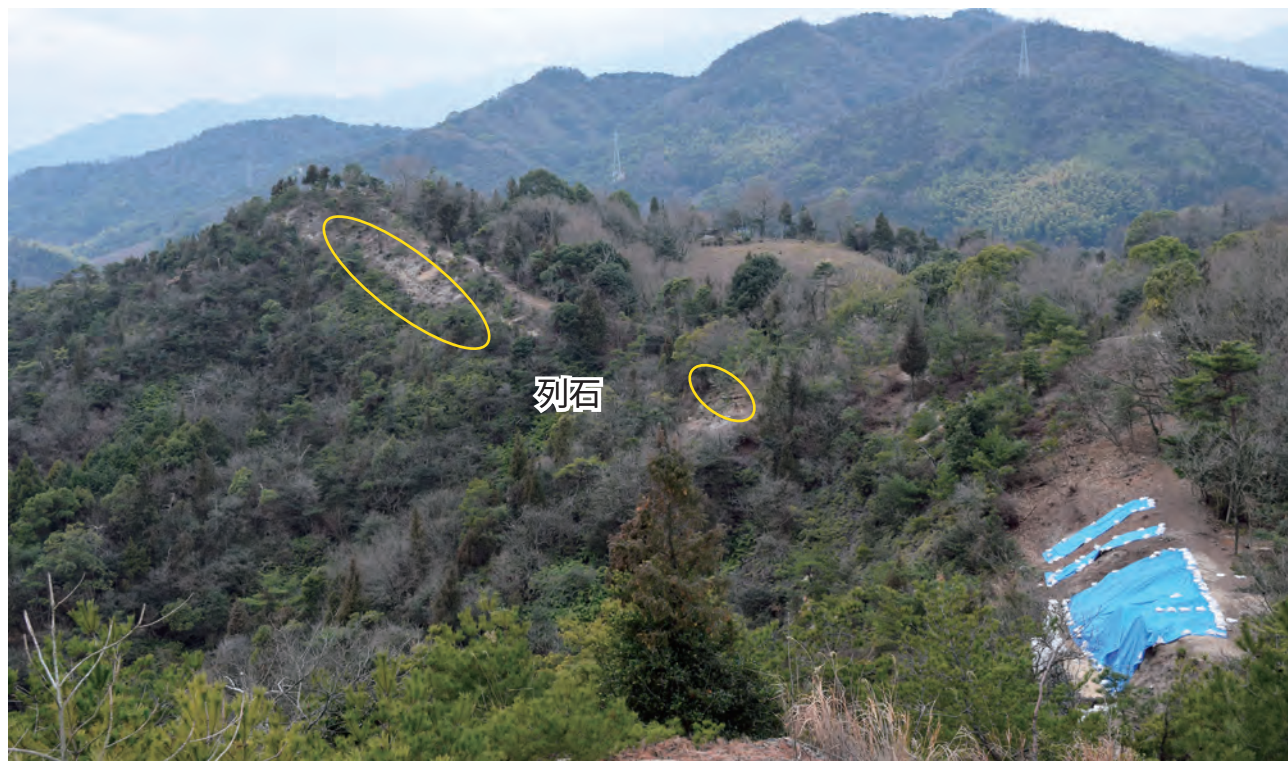
南東部城壁整備状況

尾根に沿いながら巡らされる城壁をラインとして認識できるように、城壁周囲の樹木を伐採し、列石の一部を露出させました。

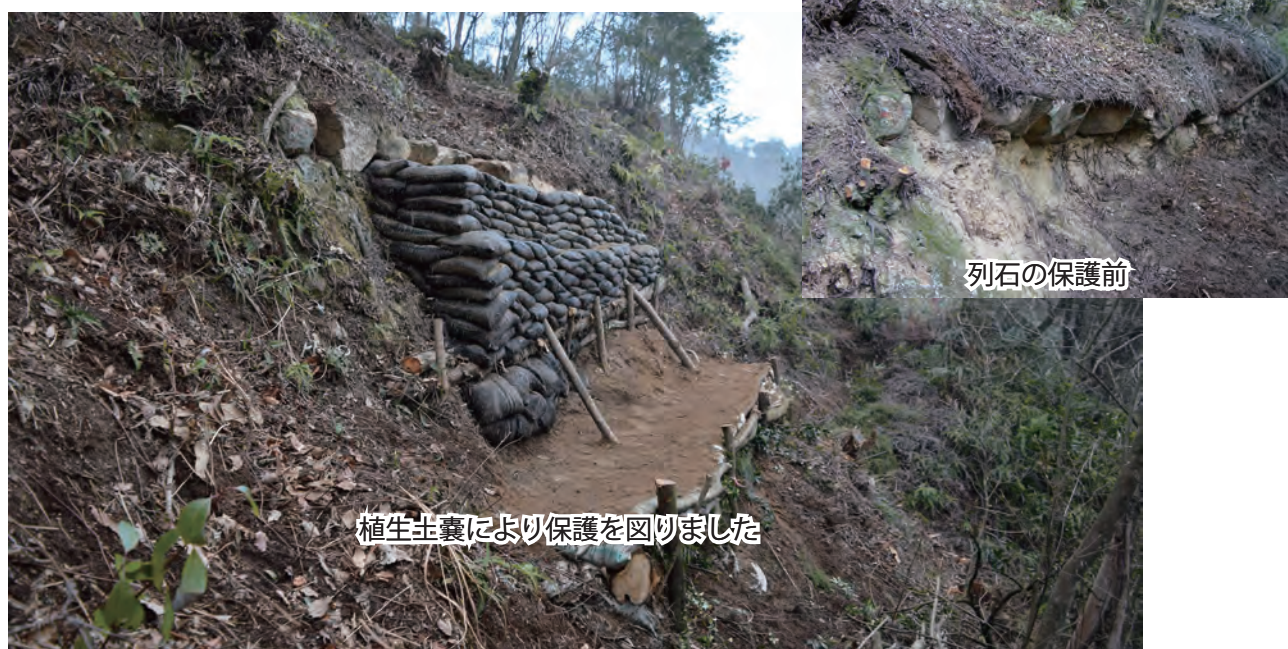
南東部城壁保護状況

列石を据えた地面が抉れてしまい、崩落の危険性のある場所に保護対策を行いました。

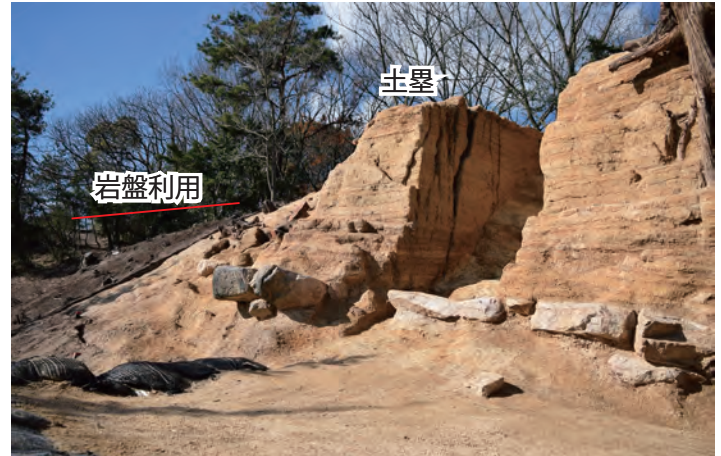
H28-1トレンチ

目的：土塁復元予定地で城壁の現状を確認するために、H23-1 トレンチ・H27-1 トレンチ間の土塁を調査しました。

結果：列石・土塁が良好に残存していることを確認しました。

今後は、この土塁をどのように保存しながら、公開できるようにするか、その工法を検討していきます。

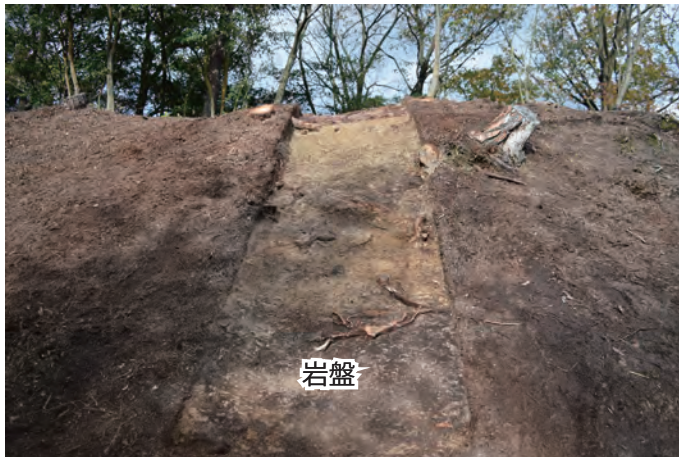
H28-2トレンチ

目的：H27-1 トレンチ（昨年度調査）で途切れた土塁の評価を明らかにすること。

結果：列石・土塁は現存せず、急傾斜の岩盤を検出しました。また岩盤には、列石を据えるためのテラスや土塁を築くためのテラスは確認できませんでした。

このような状況から、H27-1 トレンチから南側に自然地形を利用した城壁となることが明らかになりました。

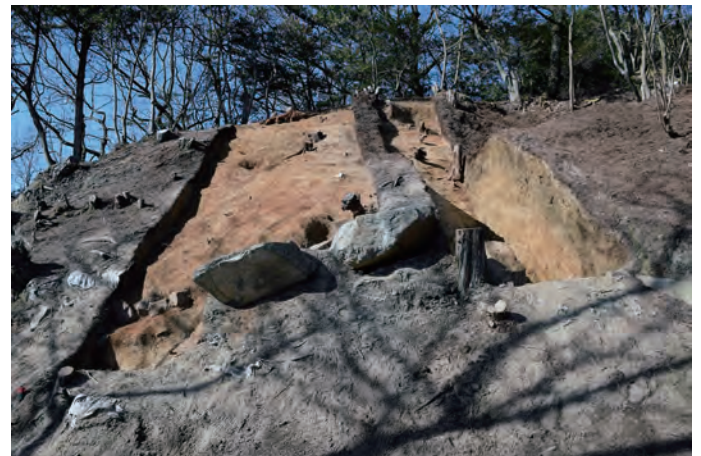
H28-4トレンチ

目的：土塁が良好に残存する H23-1 トレンチの北側の土塁の状況を確認すること。

結果：調査区の北側では、後世の流出を大きく受けているものの、良好な形で列石や土塁が残存していることを確認しました。
