西条市防災対策研究協議会
市民作業部会 資料一覧表(H25.5.22現在)

芸予地震による液状化被害

(平成13年3月24日 午後3時28分 震度5)

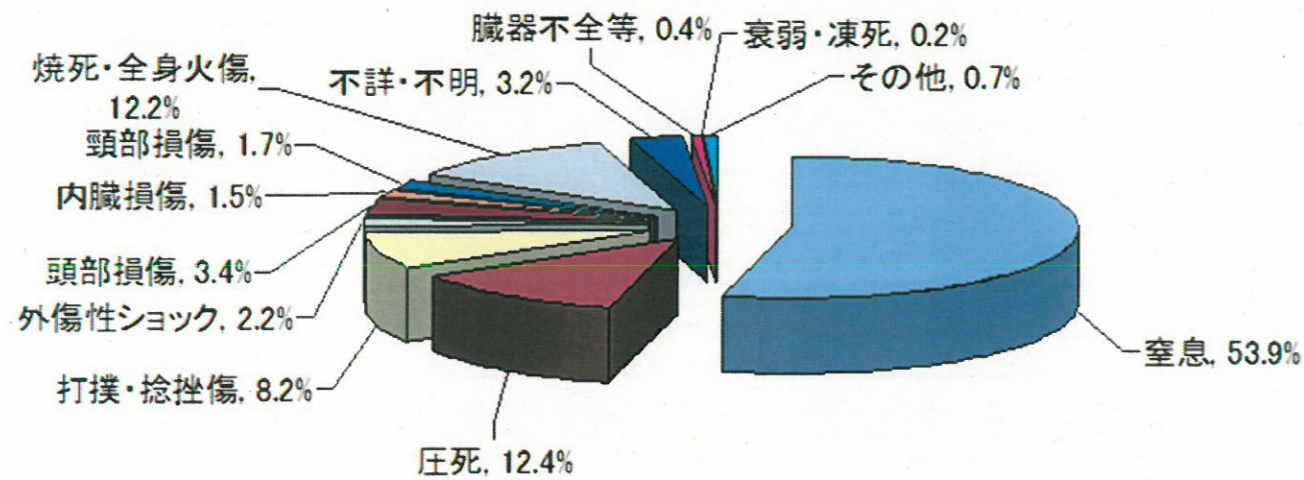
神戸市の死亡者の死因調査結果

死亡原因の調査結果から、圧倒的に多いのが、呼吸ができなくなった「窒息死」が全体の53.9%。次が、多臓器不全などにつながる「圧死」で12.4%。その他を含め**建物若しくは家具が原因による犠牲者が全体の83.3%**。火災現場で発見された12.2%の人たちは、生きている状態で火事に襲われたことが分かっている。(兵庫県監察医Gpの調査から)

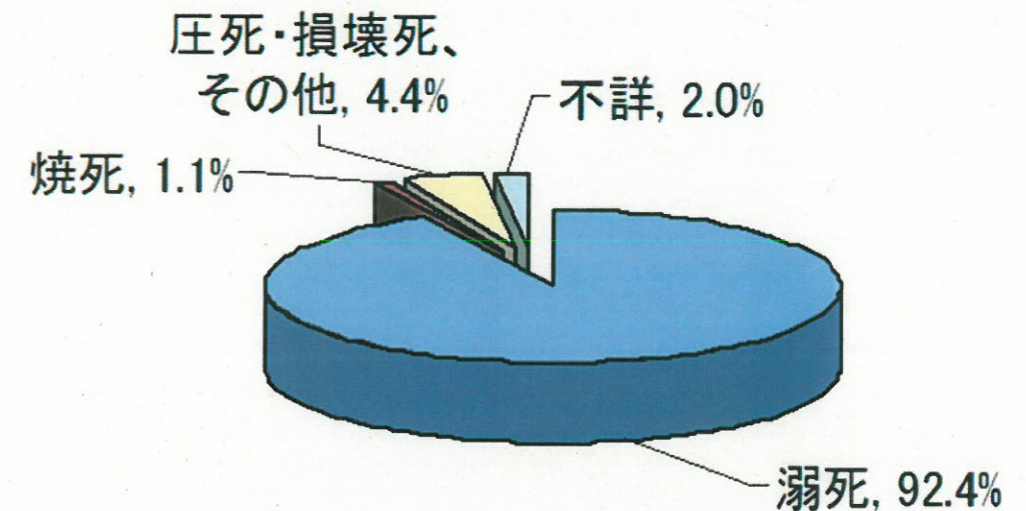
岩手県、宮城県、福島県の死亡者の死因調査結果

死亡死因の調査結果から、圧倒的に多いのが「溺死」で全体の92.4%。津波から逃れられなくて、津波に吞まれたことを意味する。速やかな避難が求められる。特に、高齢者の避難について備えておかねばならない。
