石根小学校通学路対策箇所図

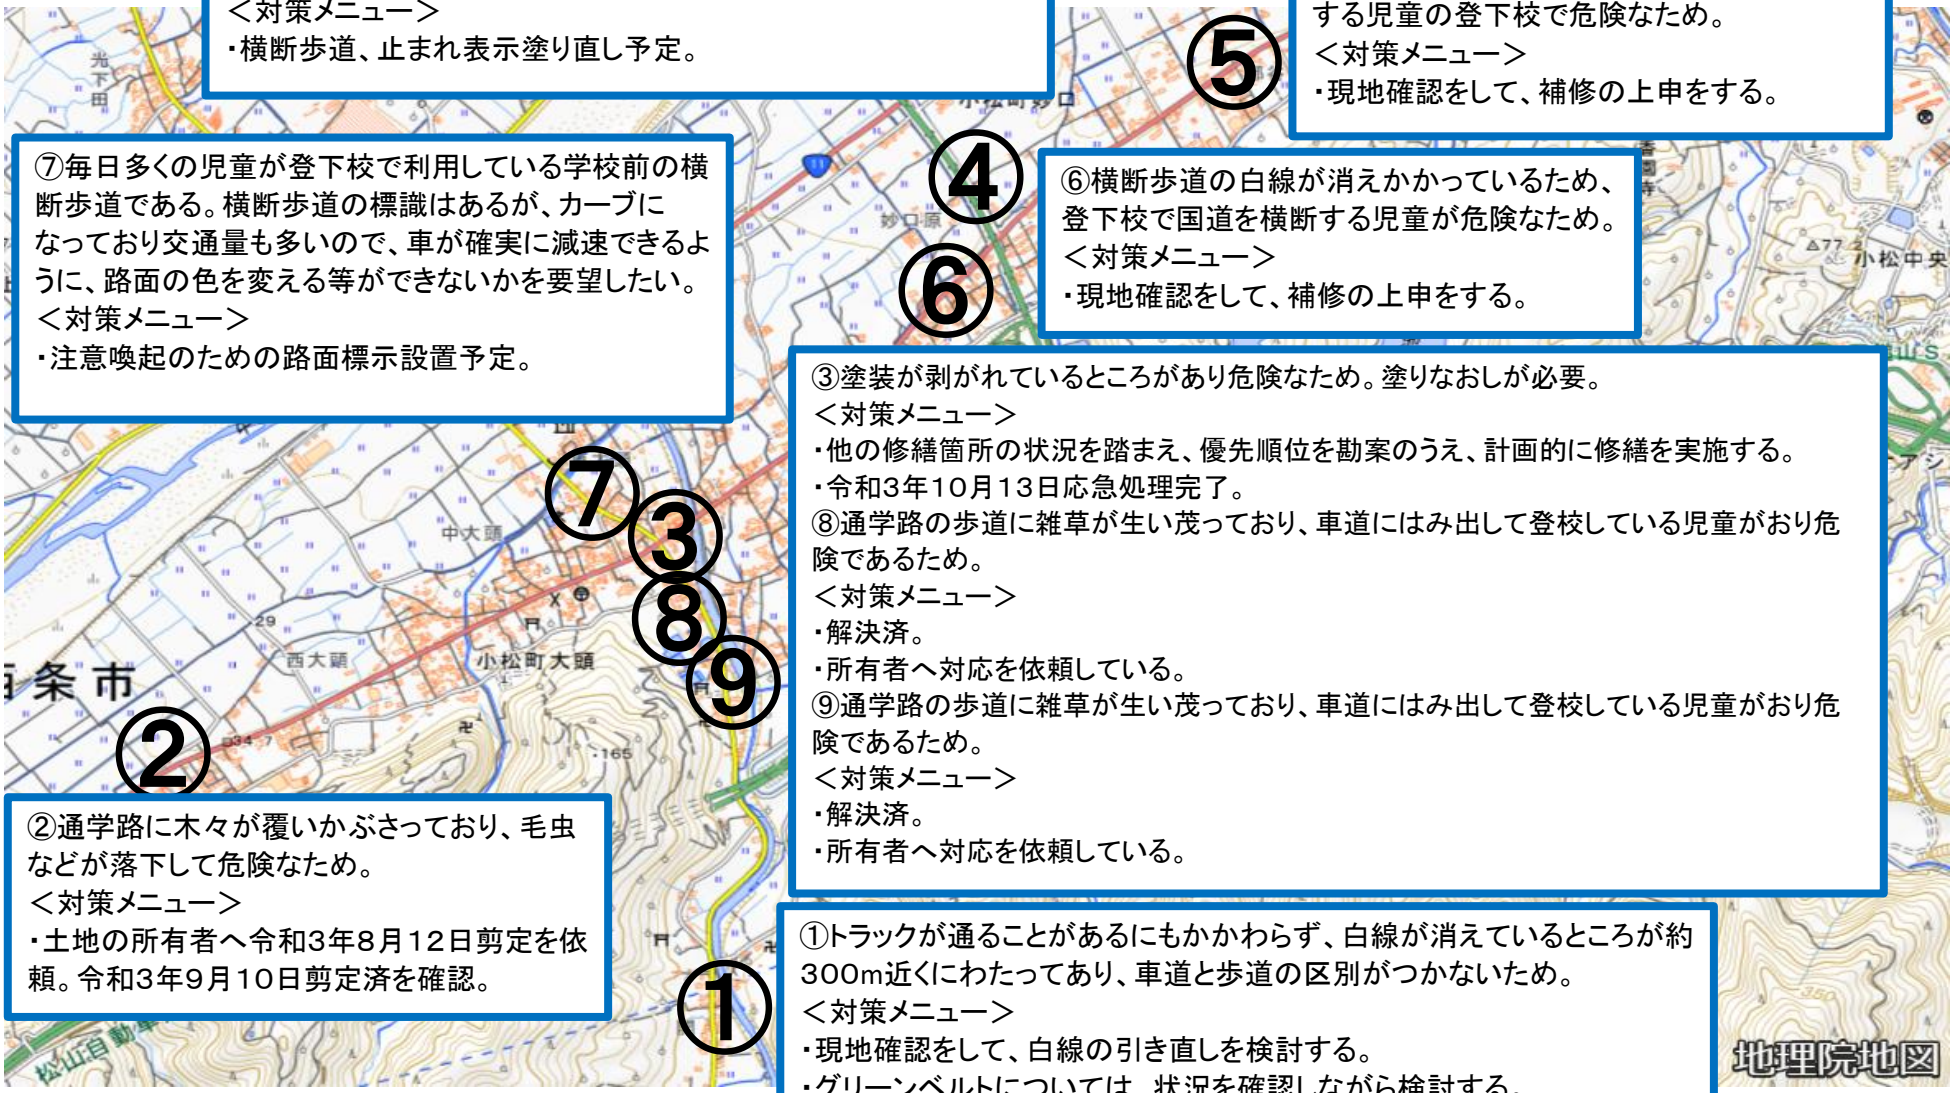
④高速道路の入り口につながる道と通学路が交差する場所で、横断歩道の白線が消えかかっていて危険なため。
＜対策メニュー＞
・横断歩道、止まれ表示塗り直し予定。

⑤国道につながっている通学路にもかかわらず、「止まれ」の線が消えていて、国道を横断する児童の登下校で危険なため。
＜対策メニュー＞
・現地確認をして、補修の上申をする。

⑦毎日多くの児童が登下校で利用している学校前の横断歩道である。横断歩道の標識はあるが、カーブになっており交通量も多いので、車が確実に減速できるように、路面の色を変える等ができないかを要望したい。
＜対策メニュー＞
・注意喚起のための路面標示設置予定。

⑥横断歩道の白線が消えかかっているため、登下校で国道を横断する児童が危険なため。
＜対策メニュー＞
・現地確認をして、補修の上申をする。

③塗装が剥がれているところがあり危険なため。塗りなおしが必要。
＜対策メニュー＞
・他の修繕箇所の状況を踏まえ、優先順位を勘案のうえ、計画的に修繕を実施する。
・令和3年10月13日応急処理完了。
⑧通学路の歩道に雑草が生い茂っており、車道にはみ出して登校している児童がおり危険であるため。
＜対策メニュー＞
・解決済。
・所有者へ対応を依頼している。
⑨通学路の歩道に雑草が生い茂っており、車道にはみ出して登校している児童がおり危険であるため。
＜対策メニュー＞
・解決済。
・所有者へ対応を依頼している。

②通学路に木々が覆いかぶさっており、毛虫などが落下して危険なため。
＜対策メニュー＞
・土地の所有者へ令和3年8月12日剪定を依頼。令和3年9月10日剪定済を確認。

①トラックが通ることがあるにもかかわらず、白線が消えているところが約300m近くにわたってあり、車道と歩道の区別がつかないため。
＜対策メニュー＞
・現地確認をして、白線の引き直しを検討する。
・グリーンベルトについては、状況を確認しながら検討する。
