# 周布小学校通学路対策箇所図

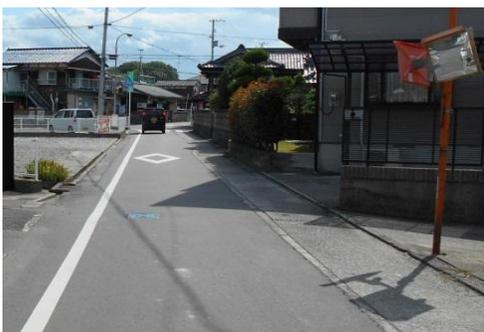
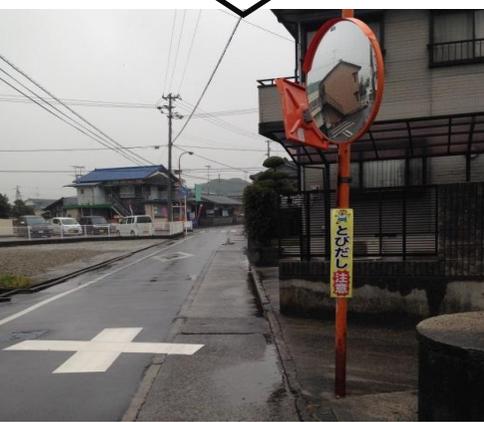
学校前からマンション横の道を通って出てくる児童が多い。しかし、西進する自動車から姿が見えず、事故の危険性が高い。実際に交通事故が起きている。

<対策メニュー>

- ・飛び出し注意表示の設置
- ・カーブミラーφ800円形に取り替え、路面に交差点ありの「+」マーク設置

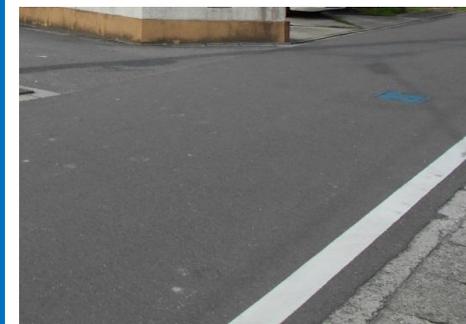
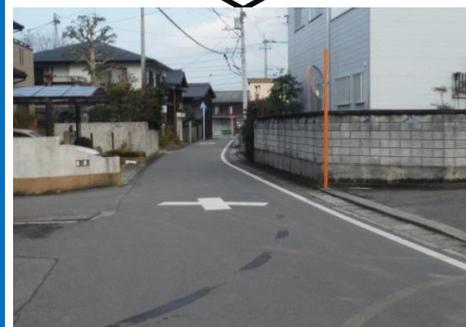
対面のふれあい公園から出てくる児童の姿が、西進する自動車より全く見えず、事故の危険性が高い。実際に交通事故が起きている。

<対策メニュー>

- 路面に交差点ありの「+」マーク設置
