吉井小学校通学路対策箇所図

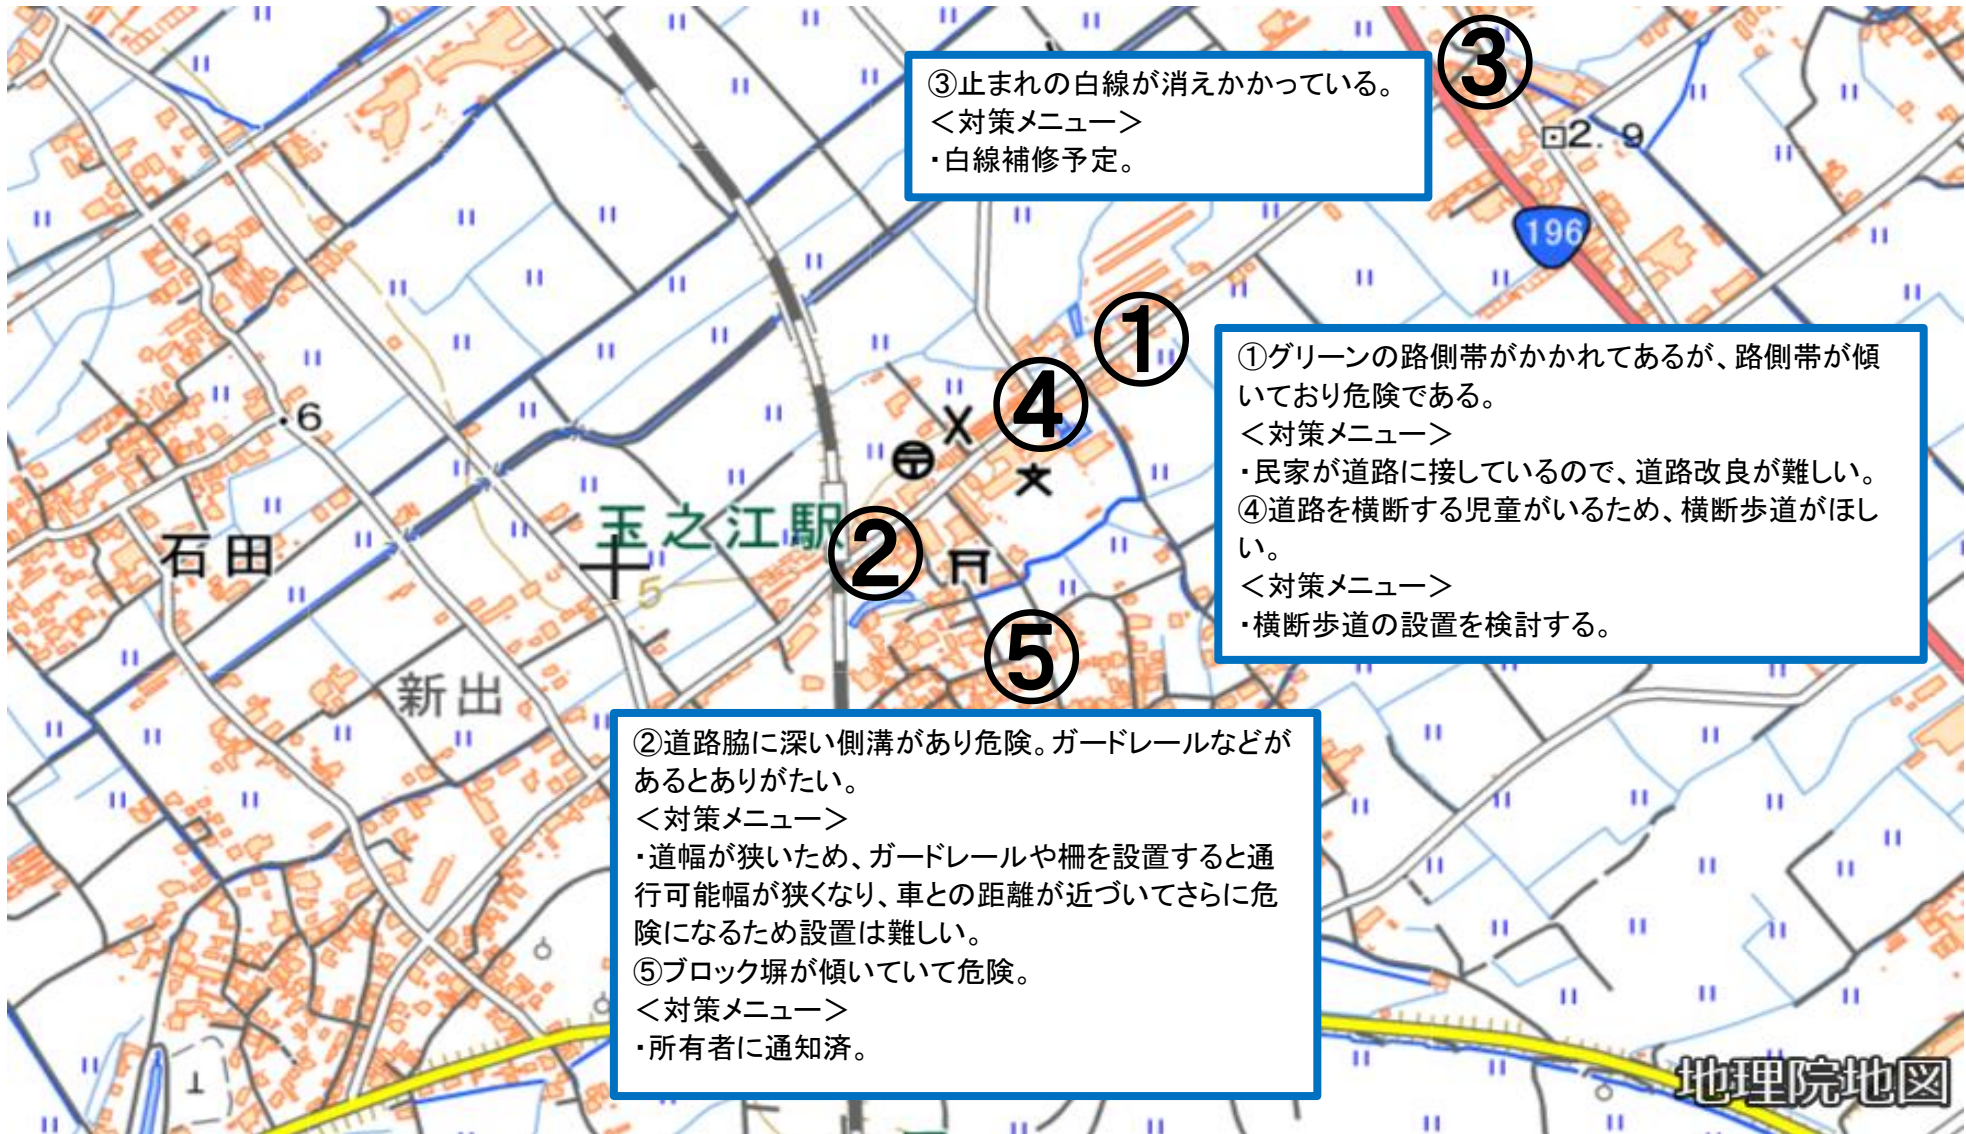
③止まれの白線が消えかかっている。
 <対策メニュー>
 ・白線補修予定。

①グリーンの路側帯がかかれてあるが、路側帯が傾いており危険である。
 <対策メニュー>
 ・民家が道路に接しているため、道路改良が難しい。
 ④道路を横断する児童がいるため、横断歩道がほしい。
 <対策メニュー>
 ・横断歩道の設置を検討する。

②道路脇に深い側溝があり危険。ガードレールなどがあるとありがたい。
 <対策メニュー>
 ・道幅が狭いため、ガードレールや柵を設置すると通行可能幅が狭くなり、車との距離が近づいてさらに危険になるため設置は難しい。
 ⑤ブロック塀が傾いていて危険。
 <対策メニュー>
 ・所有者に通知済。
