資料2 既存インフラ現状図（雨水管）

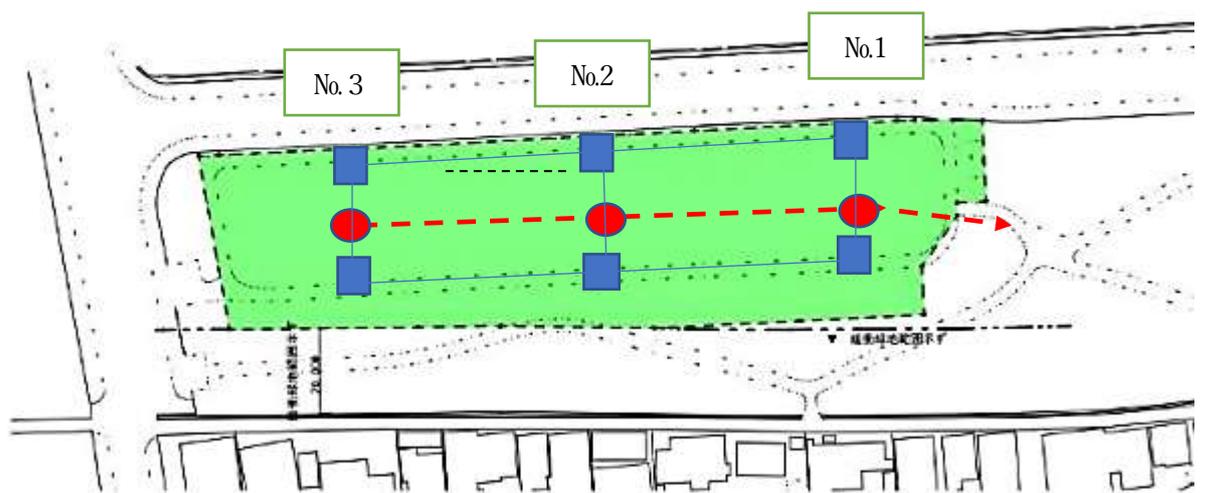
◎拡大図

マンホール深さ：No.1＝約 115 c m、No.3＝約 95 c m ※教育総務課調査

平成9年当時に実施した「緩衝緑地整備工事」の図面では、既に雨水管は埋設されており、緩衝緑地広場部分を現在の形に整備した内容であった。都市整備課の現地調査の結果、No.3が起点となり、No.2、No.1に流下し、最終的には渦井川に放流されているものと考えられる。

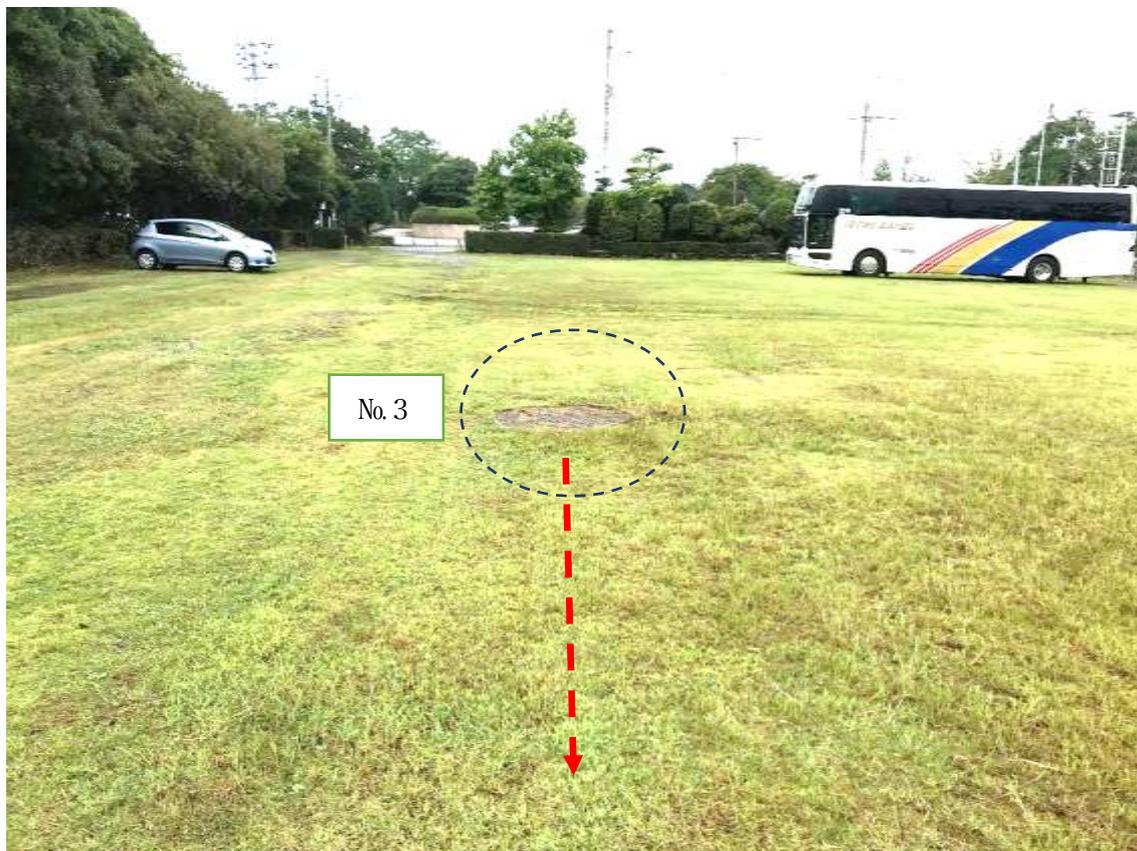
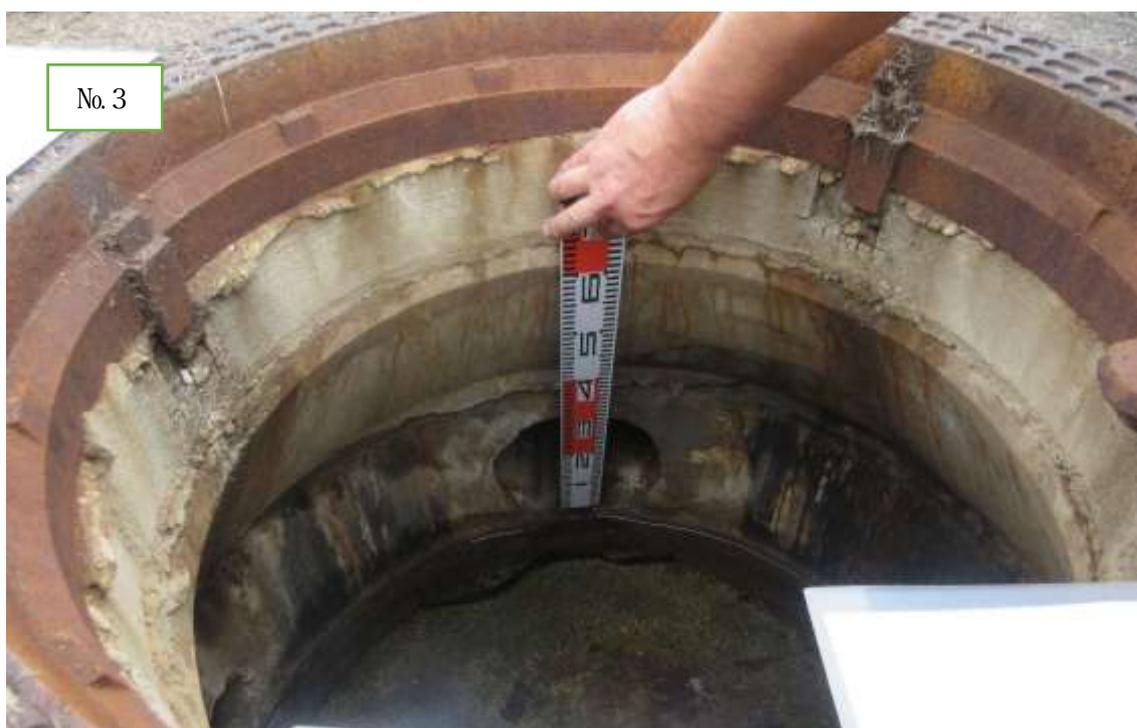
現場写真

ひうちの埋め立て後、埋設管（雨水排水）を入れていた模様。図面なし（下水道工務課が以前に探したがなかった）
