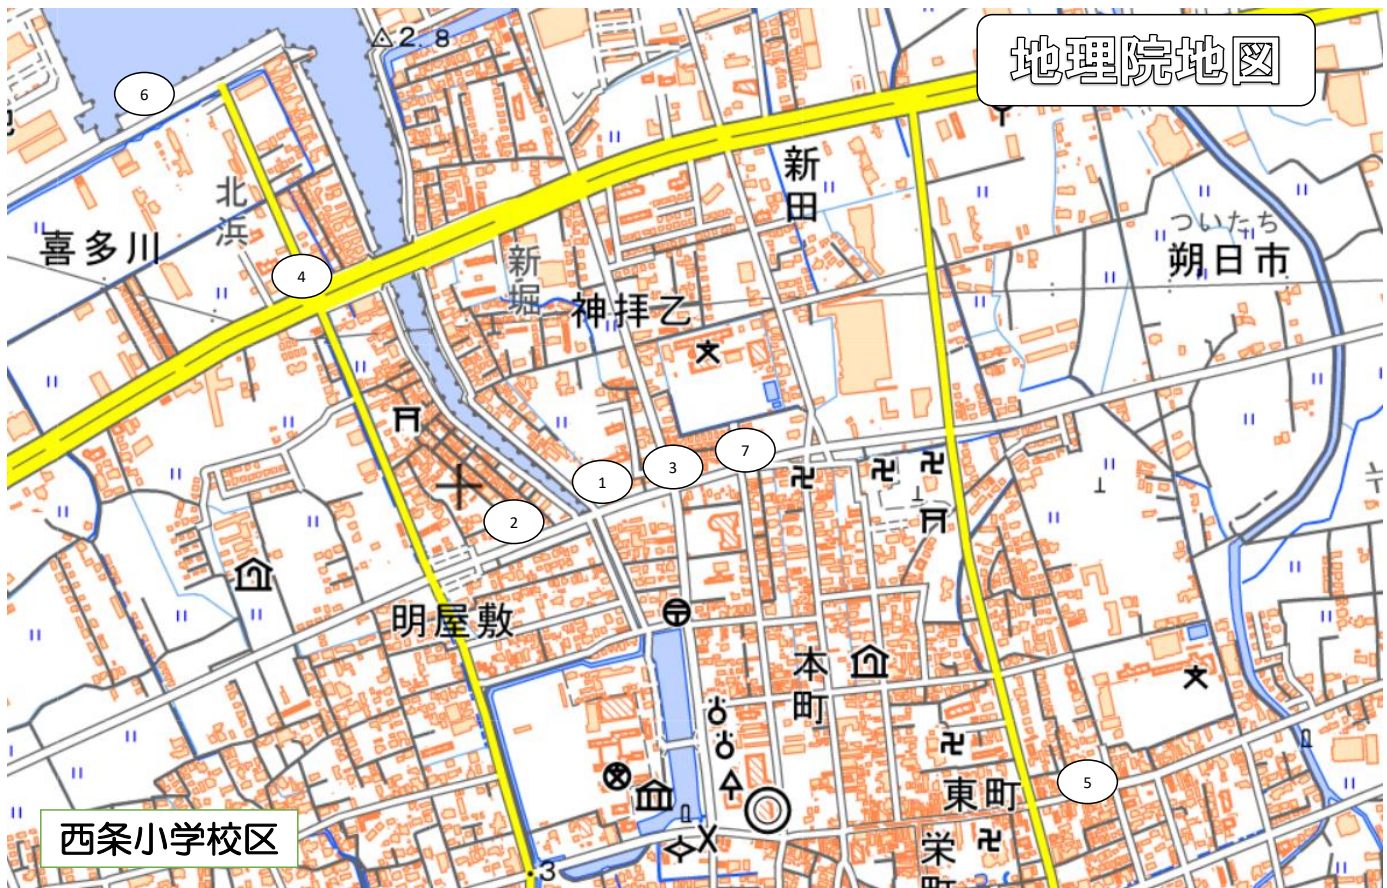
- 1 歩車分離式信号機であるが、歩行者信号に関しては、歩行者横断秒数が短く渡りきることでできない児童が多くおり危険なため。
 <対策> 下校時に横断時間を延長する
- 2 交通量が多い。5 叉路という特殊な道であり、通行する方に通学路という意識が低い。また、歩道が狭く、歩行者と自転車との接触等も考えられる。
 <対策> 学校での交通ルールの指導の徹底を依頼する。
- 3 新道開通に伴い、通行量が多い上に、児童の姿があっても止まらない車が多いため、PTAとしても警察のパトロールの陳情にも行っている。
 <対策> 学校での交通ルールの指導の徹底を依頼する。
- 4 死角が多いに加え、車がスピードを落とさないことが多い。
 <対策> R4年度に注意看板を設置済み。(現地にカーブミラーも有)
- 5 登校時の交通量が多く、スピードが出ており、児童の姿があっても止まらない車も多い。保護者からは、警察のパトロールを要望する声がある。
 <対策> 通学路の変更の検討を依頼する。
- 6 登校時の交通量が大変多く、法定速度を超過して通る車も多い。また、下校時には東西に信号のない横断歩道を渡ることがあるため。
 <対策> 横断歩道補修済
- 7 交通量が多い。また、信号がなく、死角になっているため。
 <対策> 学校での交通ルールの指導の徹底を依頼する。
